## J. APE SUBTERANE

### EVALUAREA STĂRII CHIMICE A CORPURIILOR DE APĂ SUBTERANE ÎN ANUL 2022

#### i. Evaluarea stării chimice a corpurilor de apă subterane în anul 2022

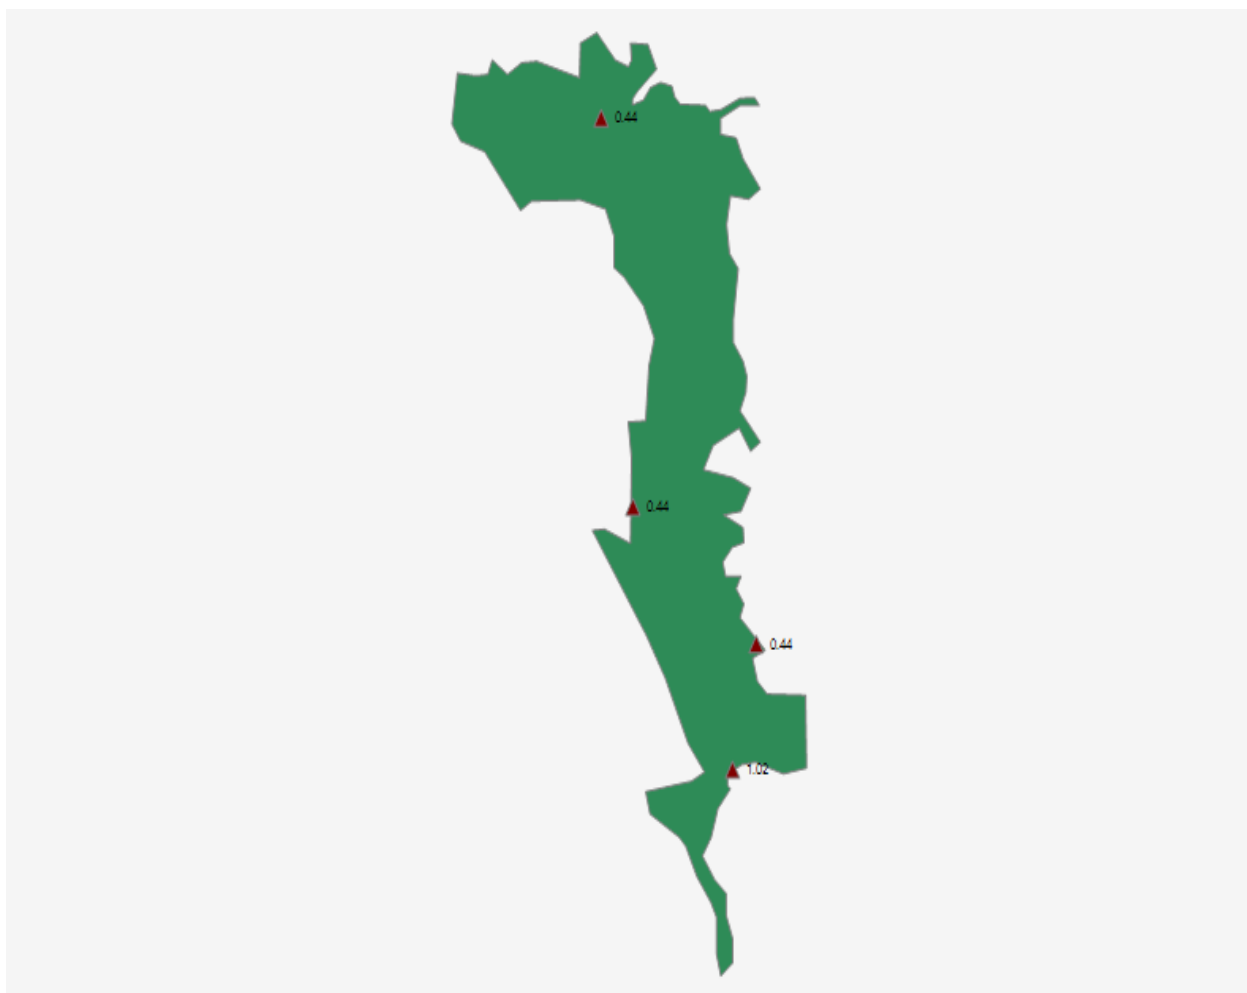
Figura 3

**ROCR03 Dumbravita de Codru-Moneasa**  
evaluare stare chimică corp de apă subteran Statistica 2022  
valori  $\text{NO}_3$

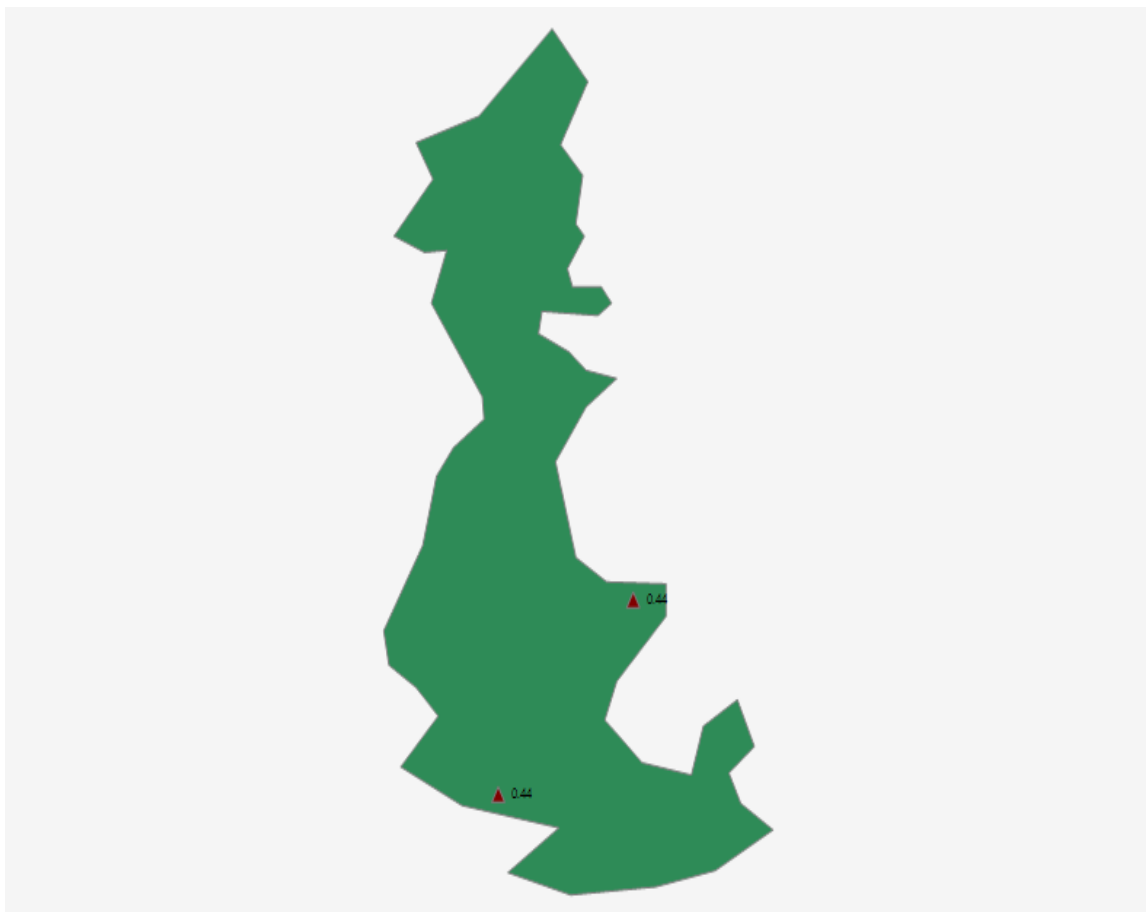
Figura 4

**ROCR04 Clăptescu – Munții Codru Moma**  
evaluare stare chimică corp de apă subteran Statistica 2022  
valori NO3

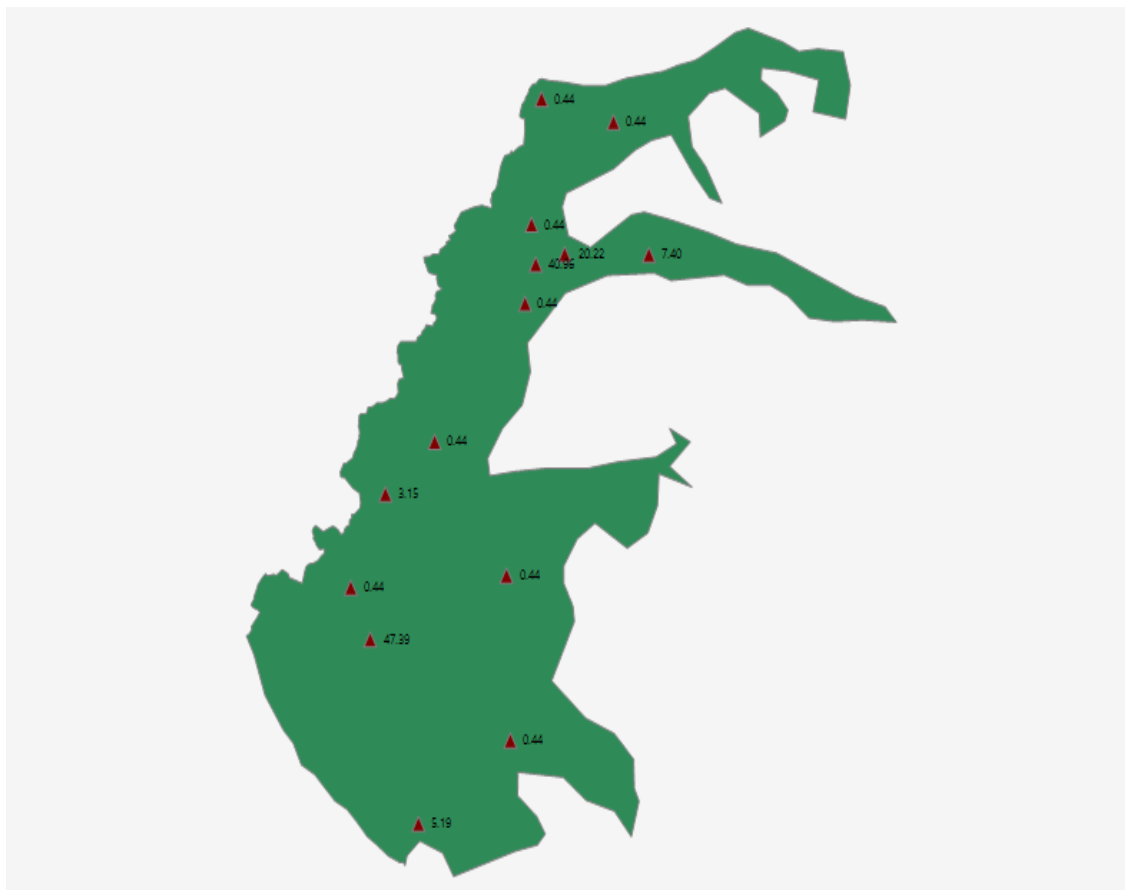
Figura 7

**ROCR07 Crișuri (Câmpia de Vest)**  
evaluare stare chimică corp de apă subteran Statistica 2022  
valori  $\text{NO}_3$

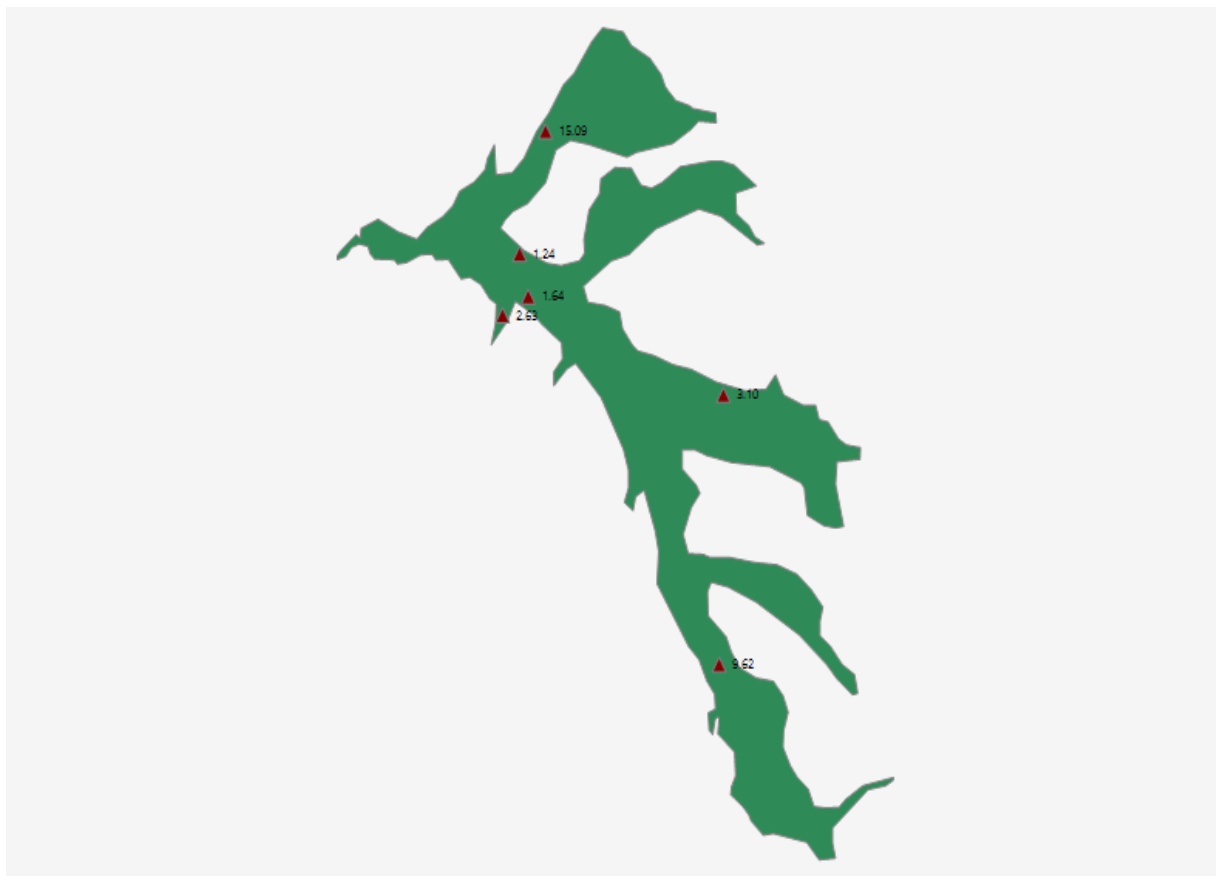
Figura 9

**ROCR09 Depresiunea Beiuș**  
evaluare stare chimică corp de apă subteran Statistica 2022  
valori NO<sub>3</sub>
