J. APE SUBTERANE

EVALUAREA STĂRII CHIMICE A CORPURILOR DE APĂ SUBTERANE ÎN ANUL 2021

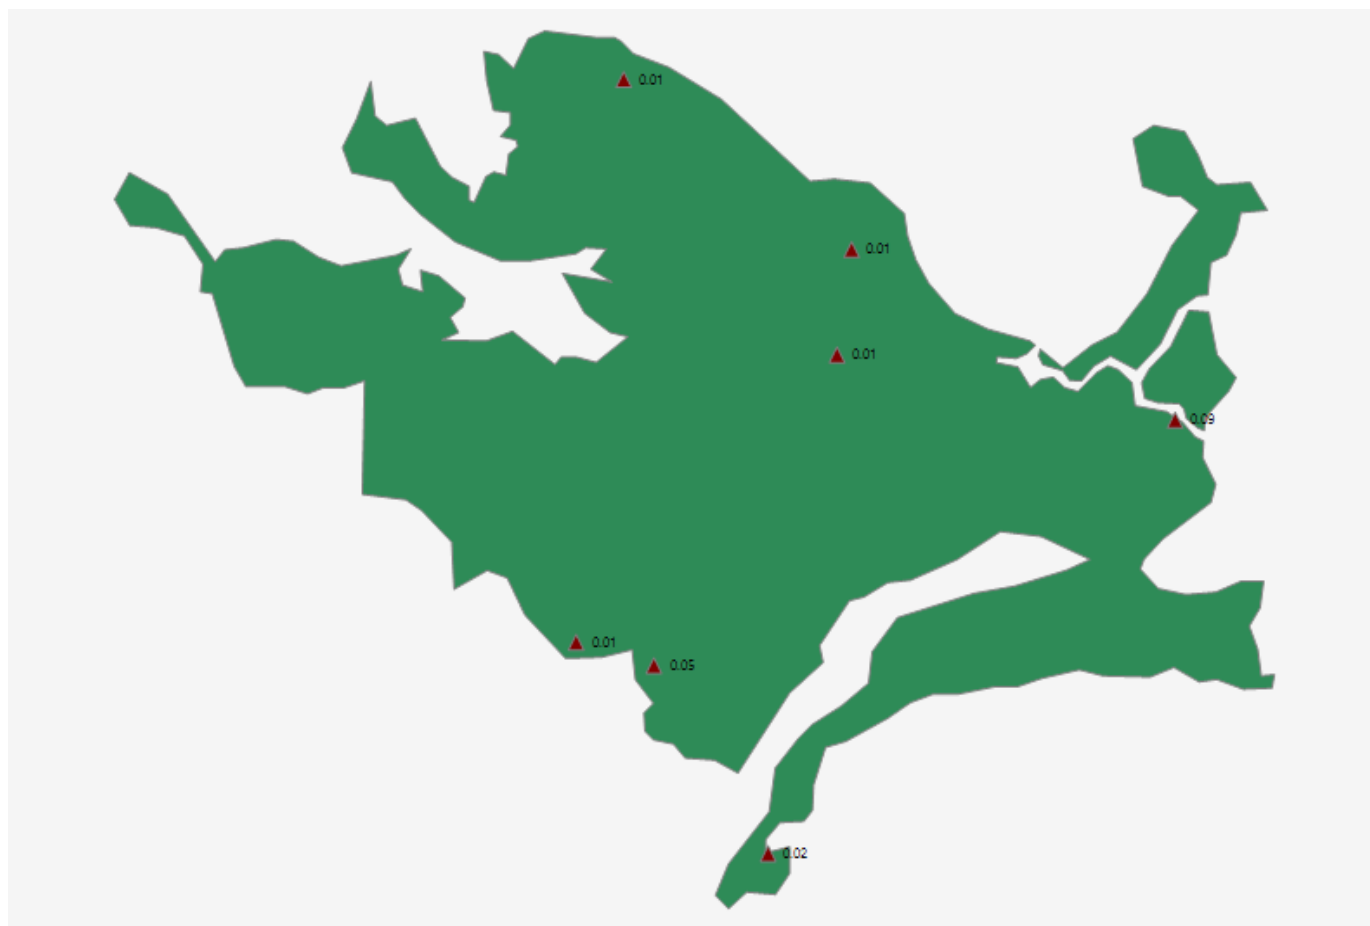
Valorile determinate au fost comparate cu TV din Ordinul 621/2014. Deși, protecția naturală a corpului dezvoltat în roci carstice este redusă, lipsa factorilor poluanți oferă condițiile ca apa să fie de calitate. Deoarece în anul 2021 nu s-au înregistrat depășiri ale valorilor prag la niciunul dintre indicatorii de calitate, se consideră corpul de apă subterană ROCR02 ca fiind în **stare calitativă (chimică) bună**, după toți indicatorii monitorizați. Fig. 2

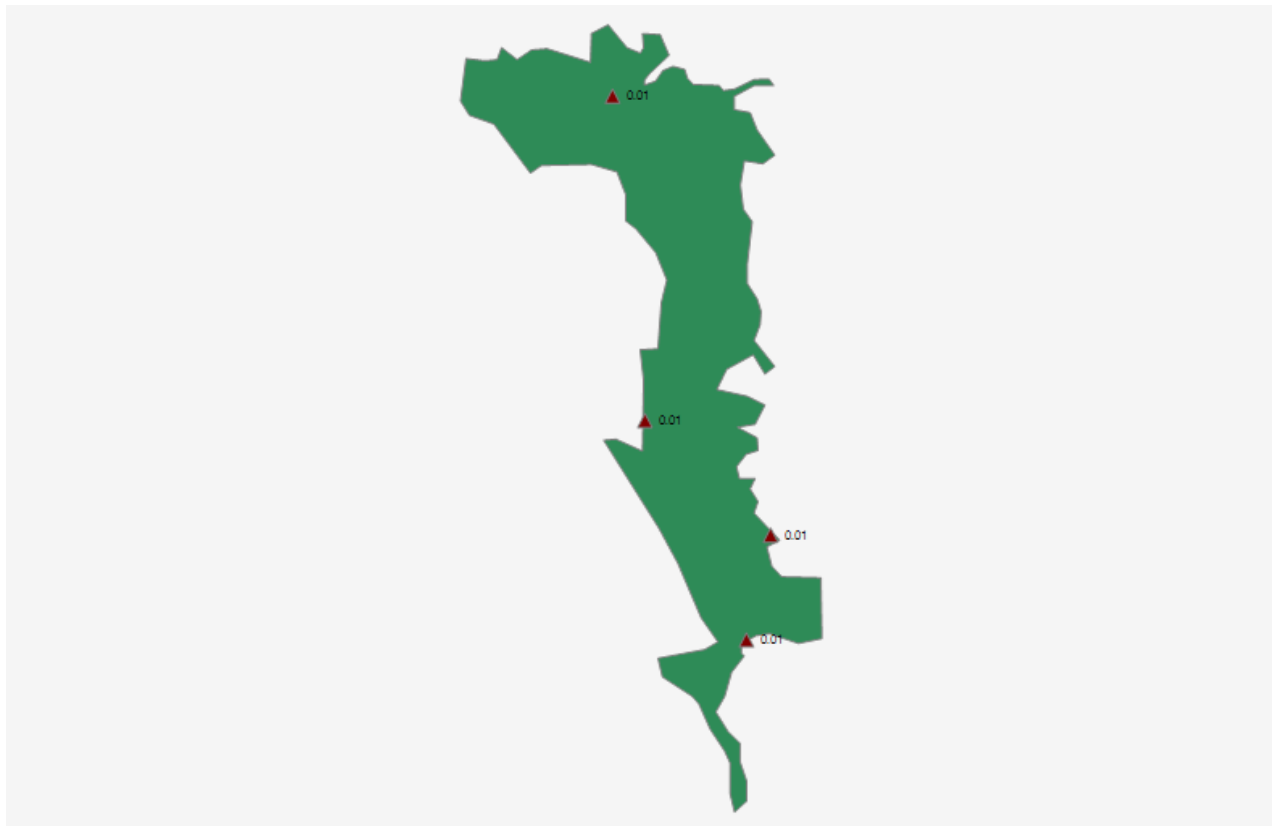
Figura 3

ROCR03 Dumbravita de Codru-Moneasa
evaluare stare chimică corp de apă subteran Statistica 2021
valori NH4

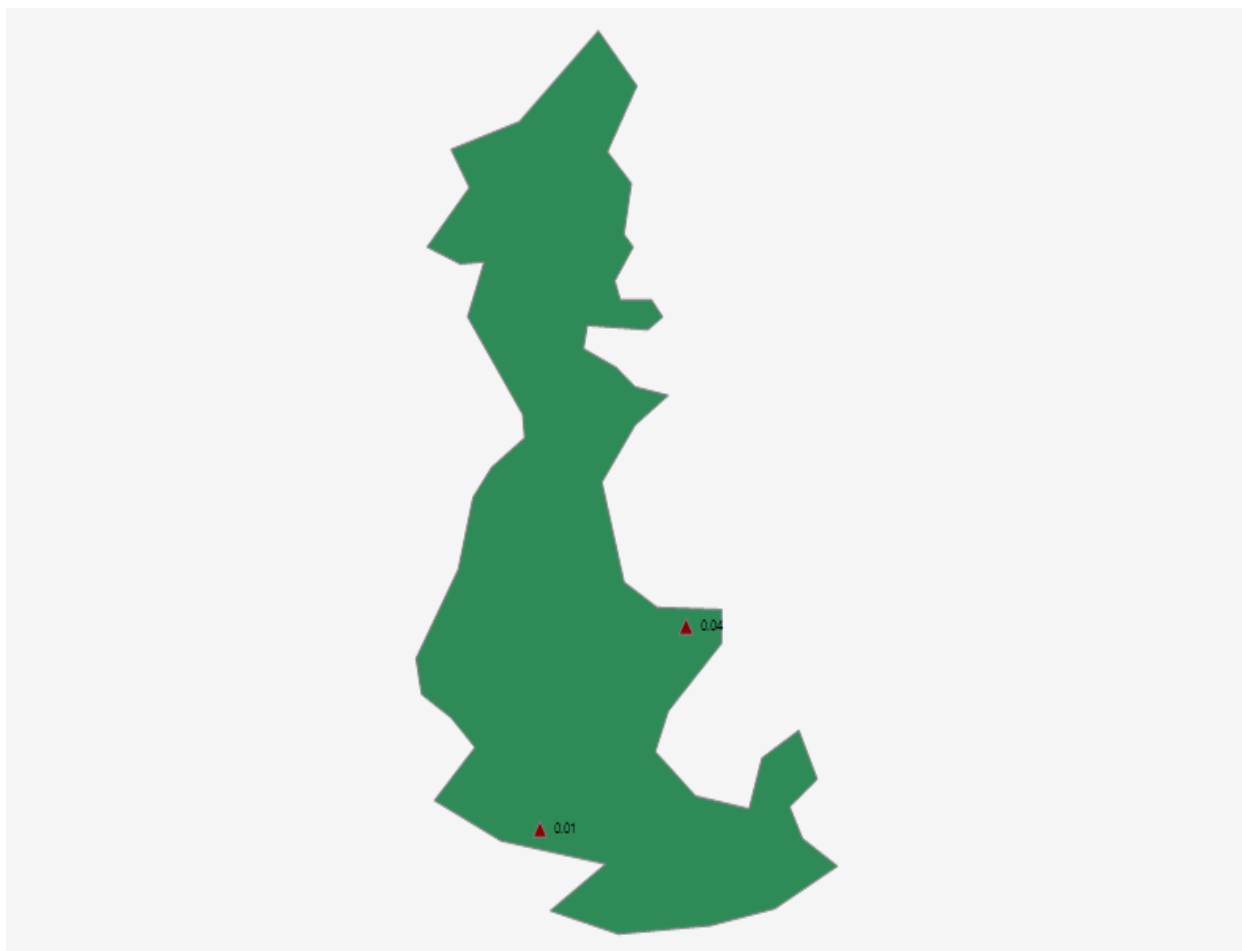
Valorile medii determinate au fost comparate cu TV din Ordinul 621/2014. Nu s-au înregistrat depășiri ale valorilor prag la nici unul dintre indicatorii de calitate, corpul de apă subterană ROCR04, se consideră ca fiind în **stare chimică bună**, după toți indicatorii monitorizați (fig.4)

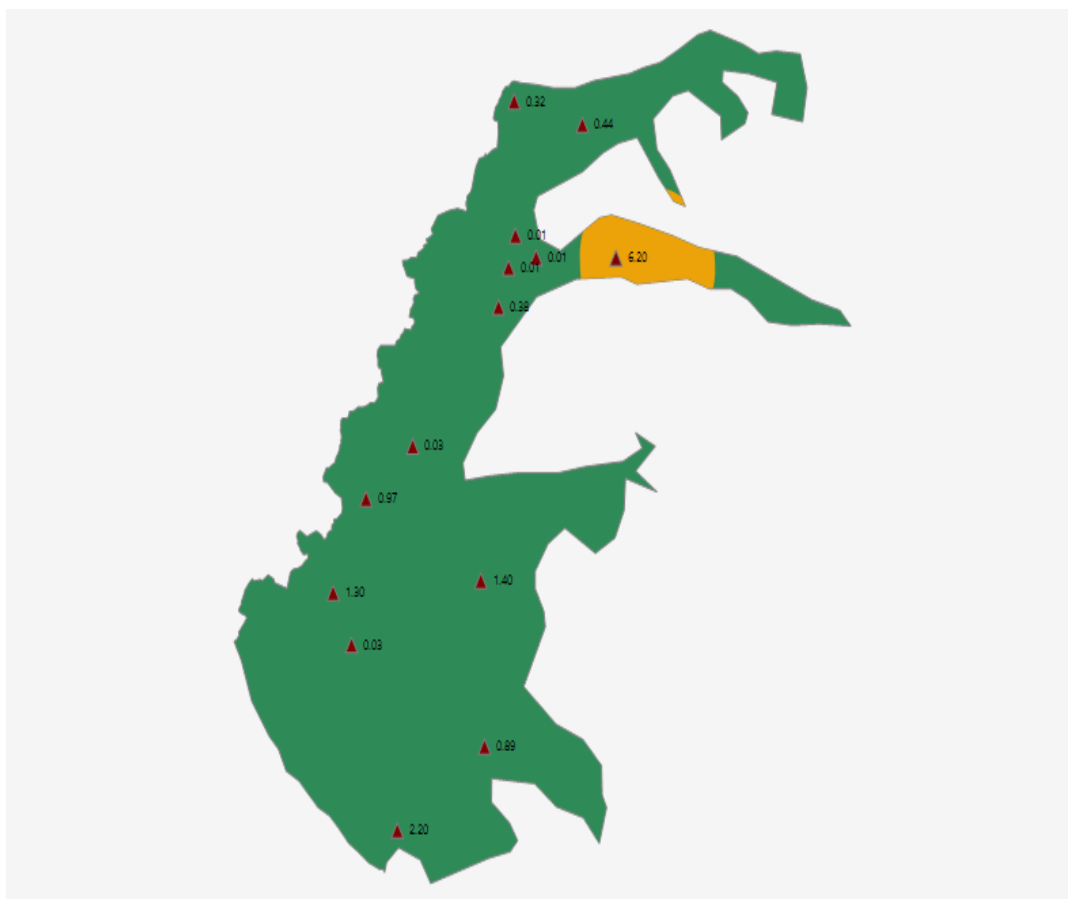
Figura 7

ROCR07 Crisuri (Campia de Vest)
evaluare stare chimică corp de apă subteran Statistica 2021
valori NH4

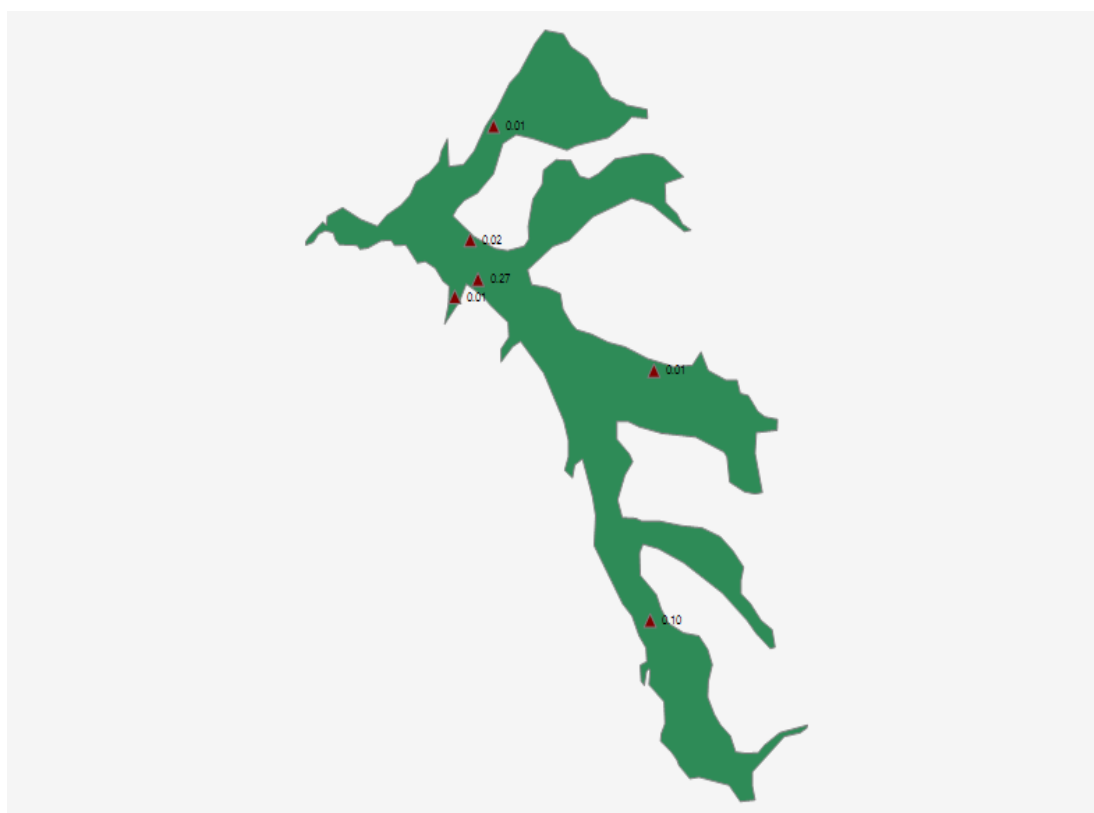
Figura 9

ROCR09 Depresiunea Beius
evaluare stare chimică corp de apă subteran Statistica 2021
valori NH_4
